# **ESTUDO DAS PROPRIEDADES MECÂNICAS DE VIGAS DE MADEIRA MACIÇA ARMADAS COM BARRAS DE AÇO CA-50 FIXADAS COM RESINA EPOXÍLICA**

Alexandra Longo Tiscoski (1), Marcio Vito (2)

UNESC – Universidade do Extremo Sul Catarinense  
(1) [xandalg@yahoo.com.br](mailto:xandalg@yahoo.com.br), (2) [marciovito@unesc.net](mailto:marciovito@unesc.net)

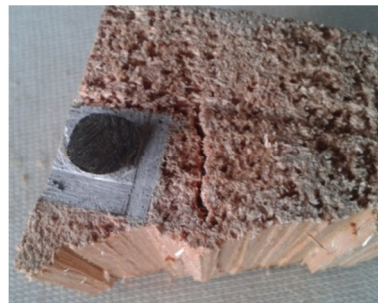
Figura 12 – Ruptura de Aderência entre a Resina e Madeira

O ensaio consistiu em aplicar uma força na área de resina, para causar um escorregamento na madeira, produzindo a separação deste material. Nos três corpos de provas com a aplicação da força, ocorreu o rompimento nas fibras da madeira, não sendo possível medir a aderência entre a madeira/resina, conforme Figura 12.

Foi possível constatar que a aderência entre esses dois materiais corresponde a exigência pela norma, não ocorrendo a separação seguindo a prescrição da NBR 7190/97 no item 8.1.3 onde cita “[...] a resistência da junta colada deve ser no

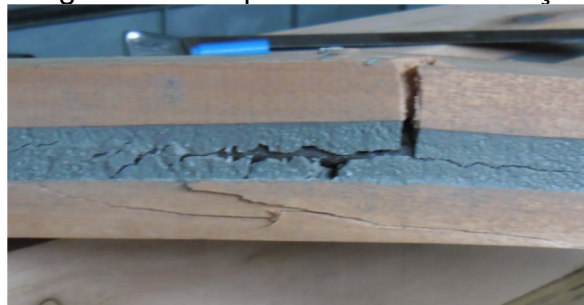
Figura 14 – Ruptura entre Resina/Aço

Porém, na parte inferior das vigas, a resina foi exigida devido à tração causada pela deformação. Na área de contato entre madeira/resina em momento algum houve a separação deste material, no entanto o contato entre resina/aço observou-se que o aço alongou juntamente com a madeira, e a tensão de aderência não foi suficiente para suportar tal deformação rompendo na ligação destes materiais, conforme Figura 14.

Portanto, o aumento de resistência das vigas armadas foi causado pela resina que aumentou a resistência de compressão atuante das vigas. Caso o revestimento de resina na parte inferior fosse maior poderia se ter um maior confinamento de resina e proporcionar uma maior aderência entre aço/resina. Podendo se obter maiores valores de carga nas vigas, pois aumentaria a tensão atuante na seção tracionada.
